## RECOMENDACIONES DE RESTAURACIÓN PARA LAS MÁRGENES RIBEREÑAS DE UNA CUENCA URBANA

### RESTORATION RECOMMENDATION FOR THE RIVER MARGINS OF AN URBAN BASIN

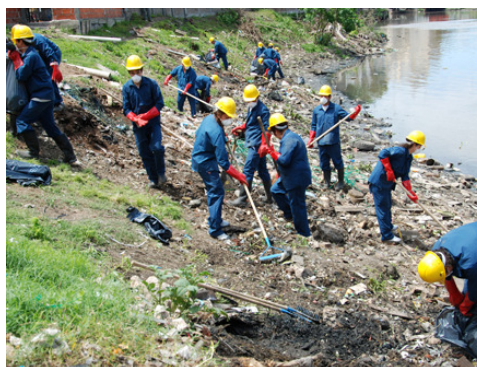
**Figura 1.** Tareas de limpieza y desmalezado de márgenes en el Riachuelo.  
(Fuente: [www.acumar.gov.ar](http://www.acumar.gov.ar))

Por otra parte, se han planificado y ejecutado obras y trabajos destinados a la limpieza de márgenes y espejo de agua. Dichos trabajos comprenden la limpieza, mantenimiento, acumulación y traslado del sector de trabajo de los residuos sólidos, semisólidos, peligrosos, patogénicos e industriales de ambas márgenes, así como la desratización y el desmalezado (corte de pasto) (Figura 1).

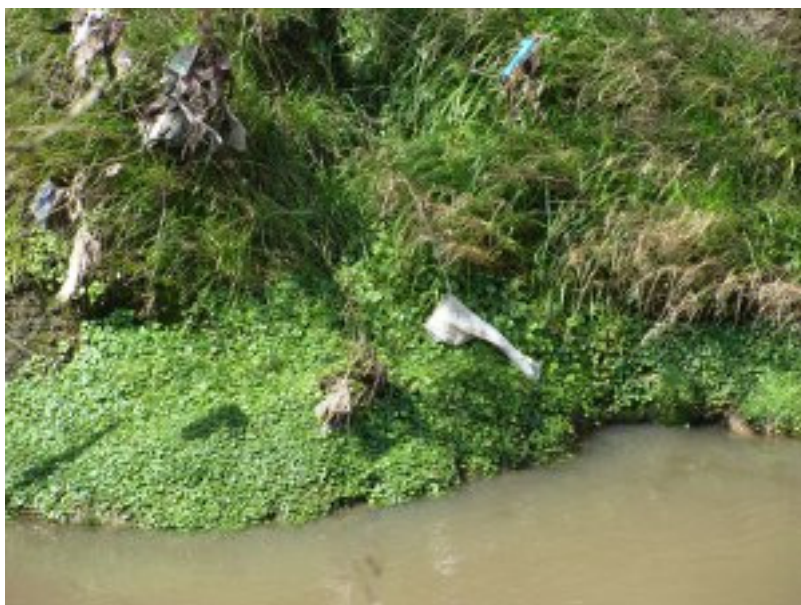
**Figura 2.** Ribera vegetada con herbáceas palustres, como *Hydrocotyle bonaeriensis*. (Fuente: imágenes propias)

La vegetación herbácea predominante en la cuenca baja es autóctona y se presenta en parches densos que se encuentran en excelentes condiciones de desarrollo debido a la gran cantidad de nutrientes disponibles en el curso de agua (Figura 2).

Según lo observado en las campañas realizadas, esta situación es más común en la margen derecha (del lado de Provincia de Buenos Aires), donde son más frecuentes los sectores con poca o ninguna intervención humana o tareas de “desmalezado”. La vegetación es capaz de desarrollarse y proliferar a pesar de las condiciones adversas de alta carga contaminante de origen industrial. Muchas de estas especies, como ser juncos (*Schoenoplectus californicus*), totoras (*Typha* spp.), gramíneas (*Phragmites australis*, *Scirpus* spp.), la saeta de agua (*Sagittaria* spp.), ciperáceas junto a hierbas dicotiledóneas (*Polygonum punctatum*, *Althernantera philoxeroides*, *Ludwigia* spp.) entre otras (Maine et al., 2009; Dowty et al., 2001; Mishra & Tripathi, 2008, Klumpp et al., 2002) poseen gran potencial para la remoción de metales de distintas fuentes (Maine et al., 2009; Axtell et al., 2003; Maine et al., 2001; Miretzky et al., 2004; Hassan et al., 2007; Mishra et al., 2008) y alta tolerancia a las condiciones ambientales desfavorables.
